القاهرة التاريخية
HISTORIC CAIRO

مشروع ترميم
قصر محمد علي باشا

قصر محمد علي باشا

تدهور وإزدهار

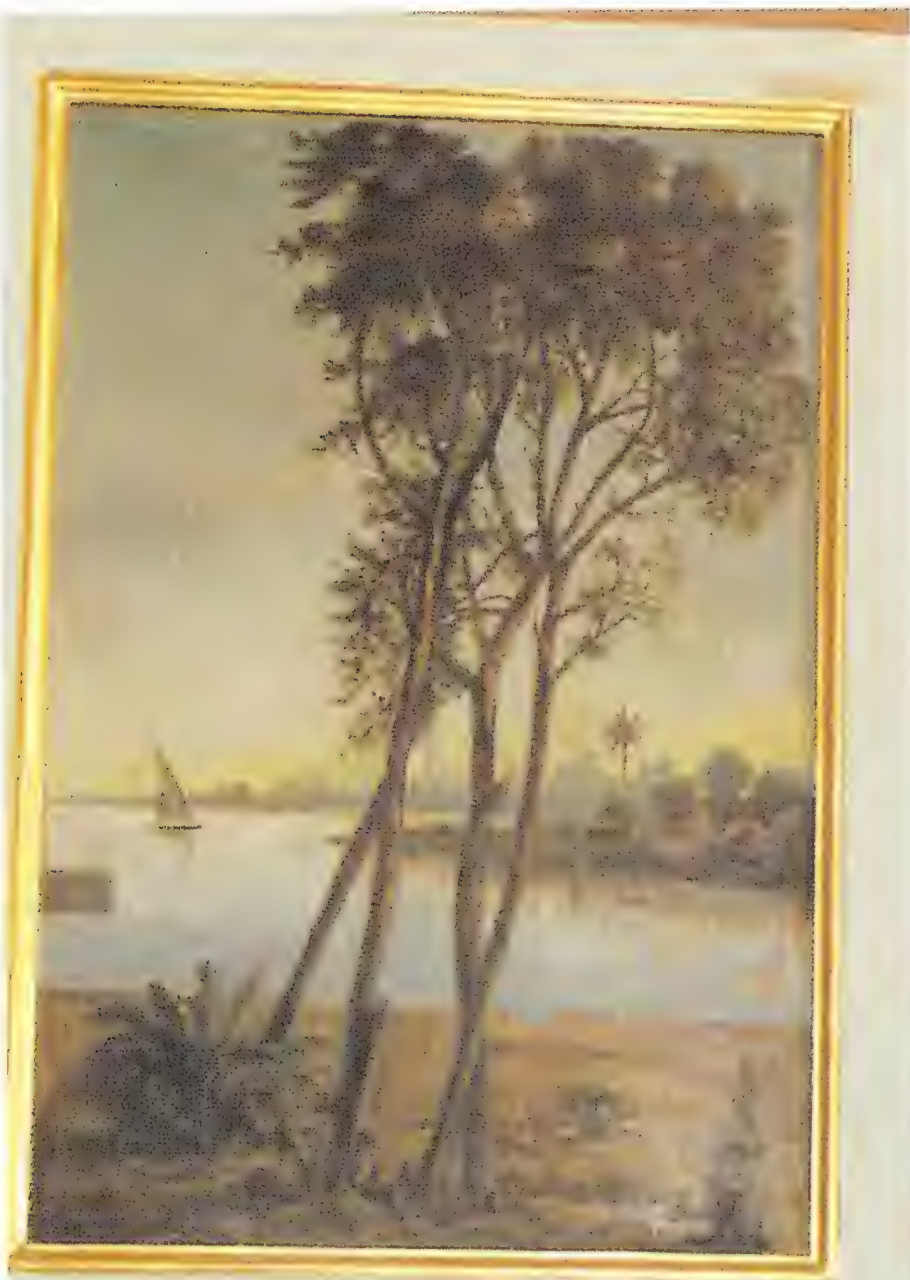
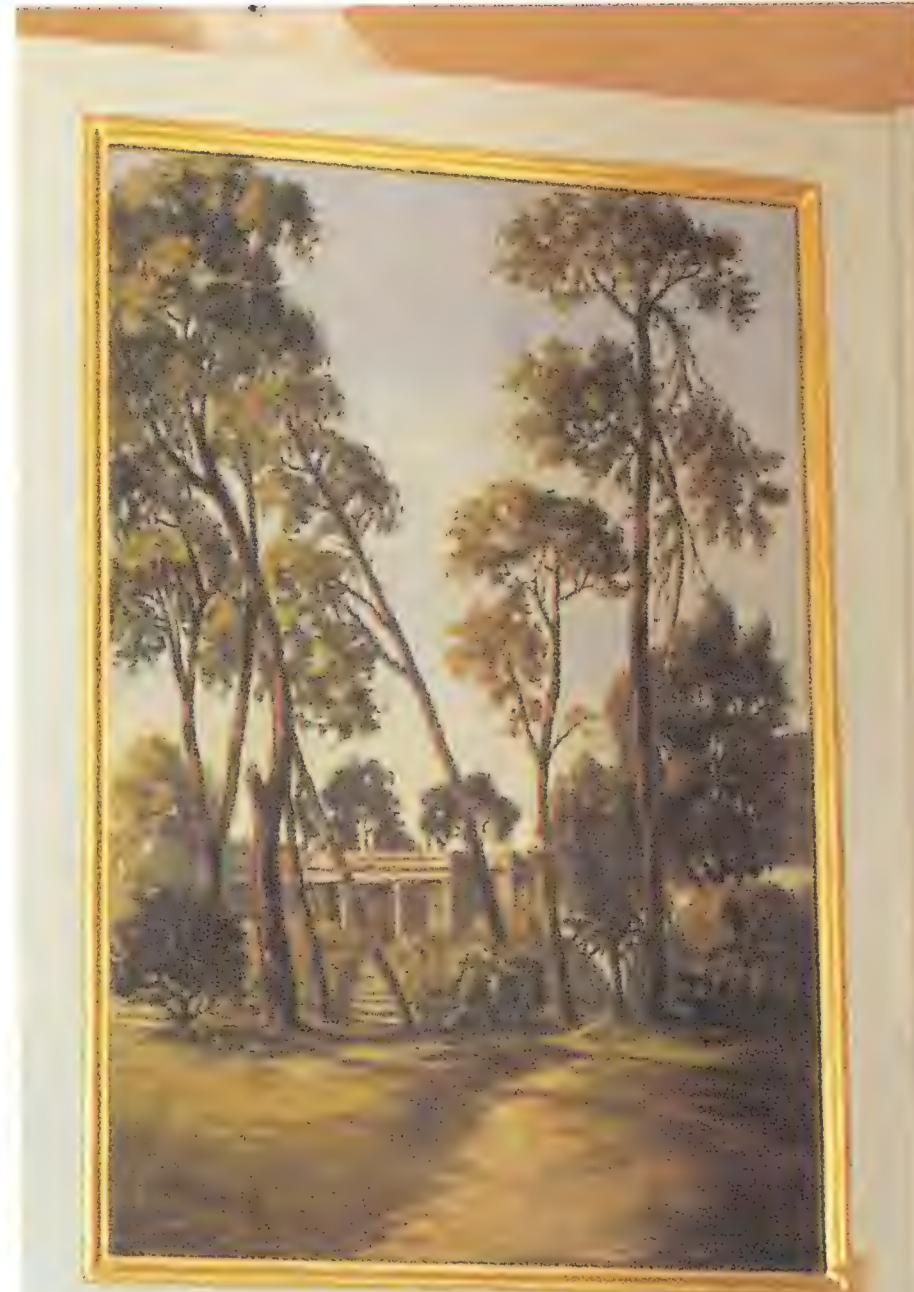
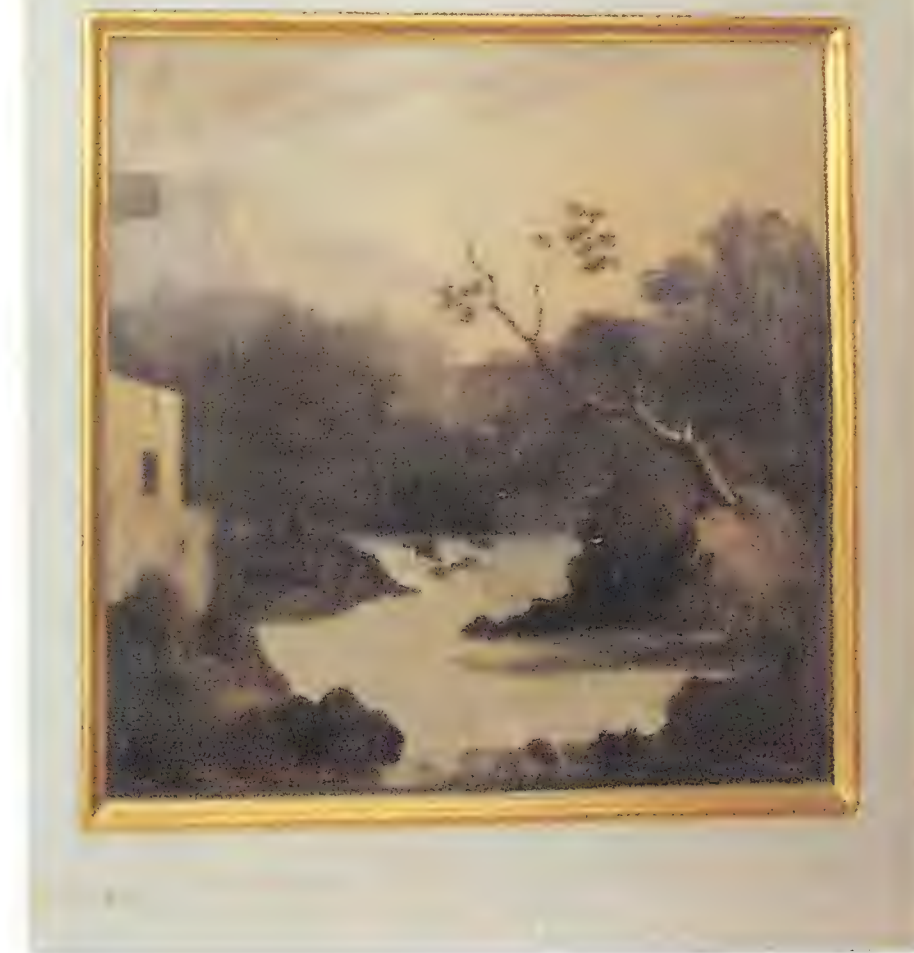
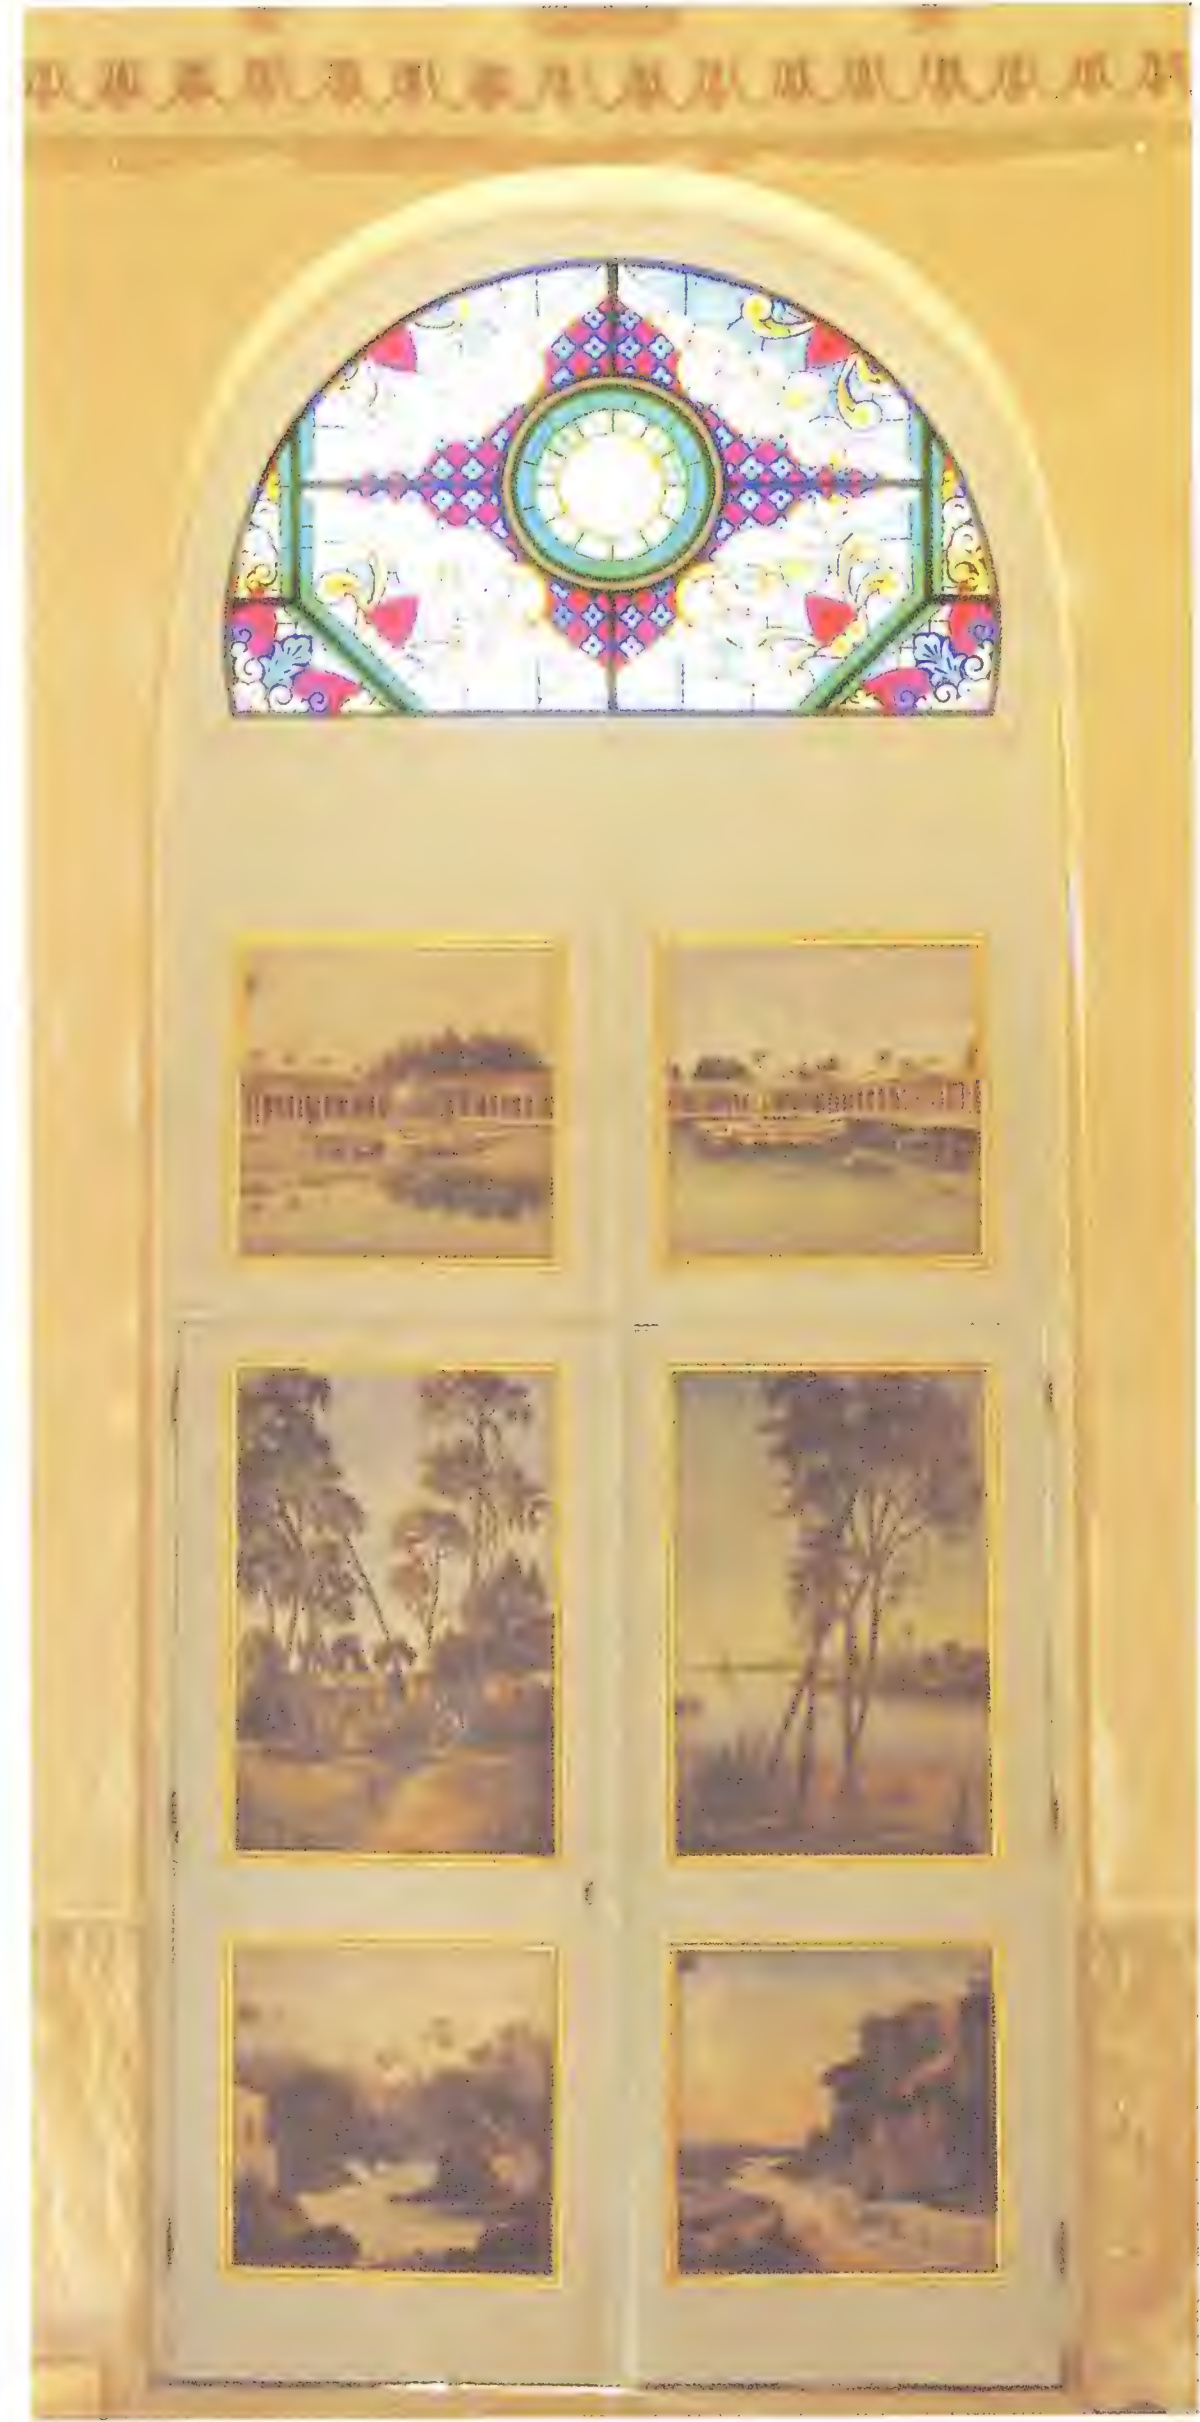
أثناء العمل بخشب الأبواب

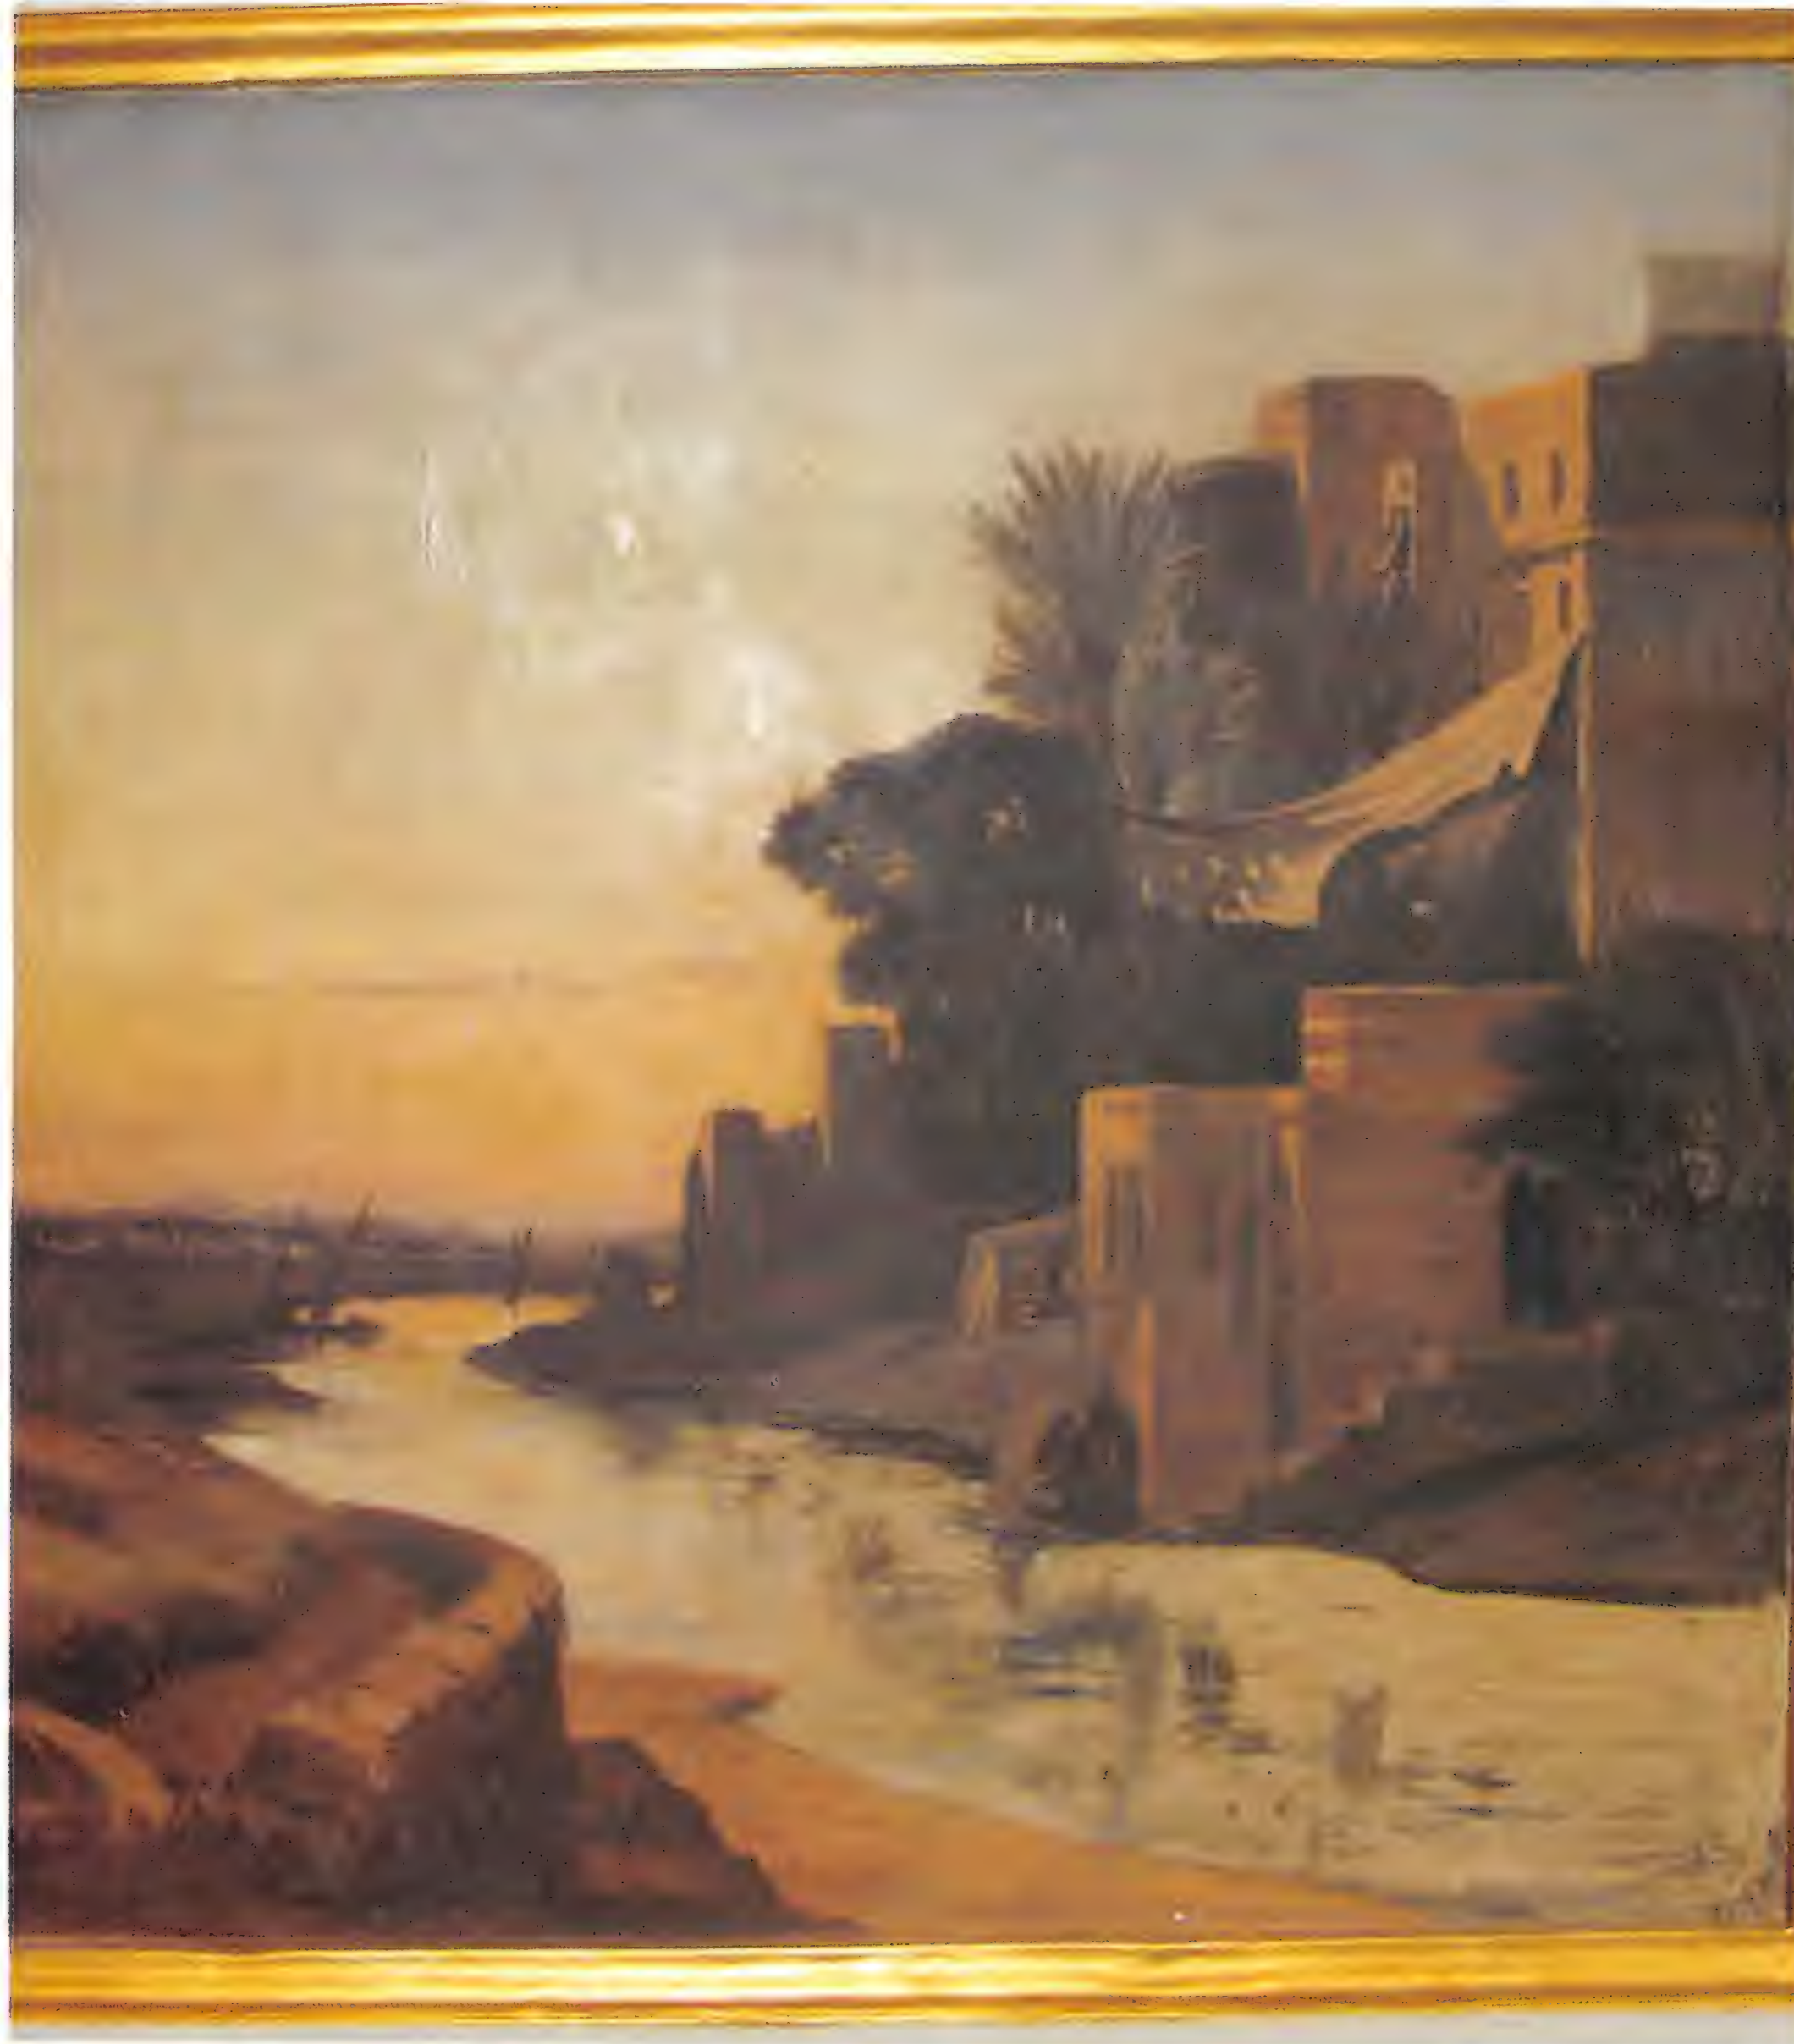
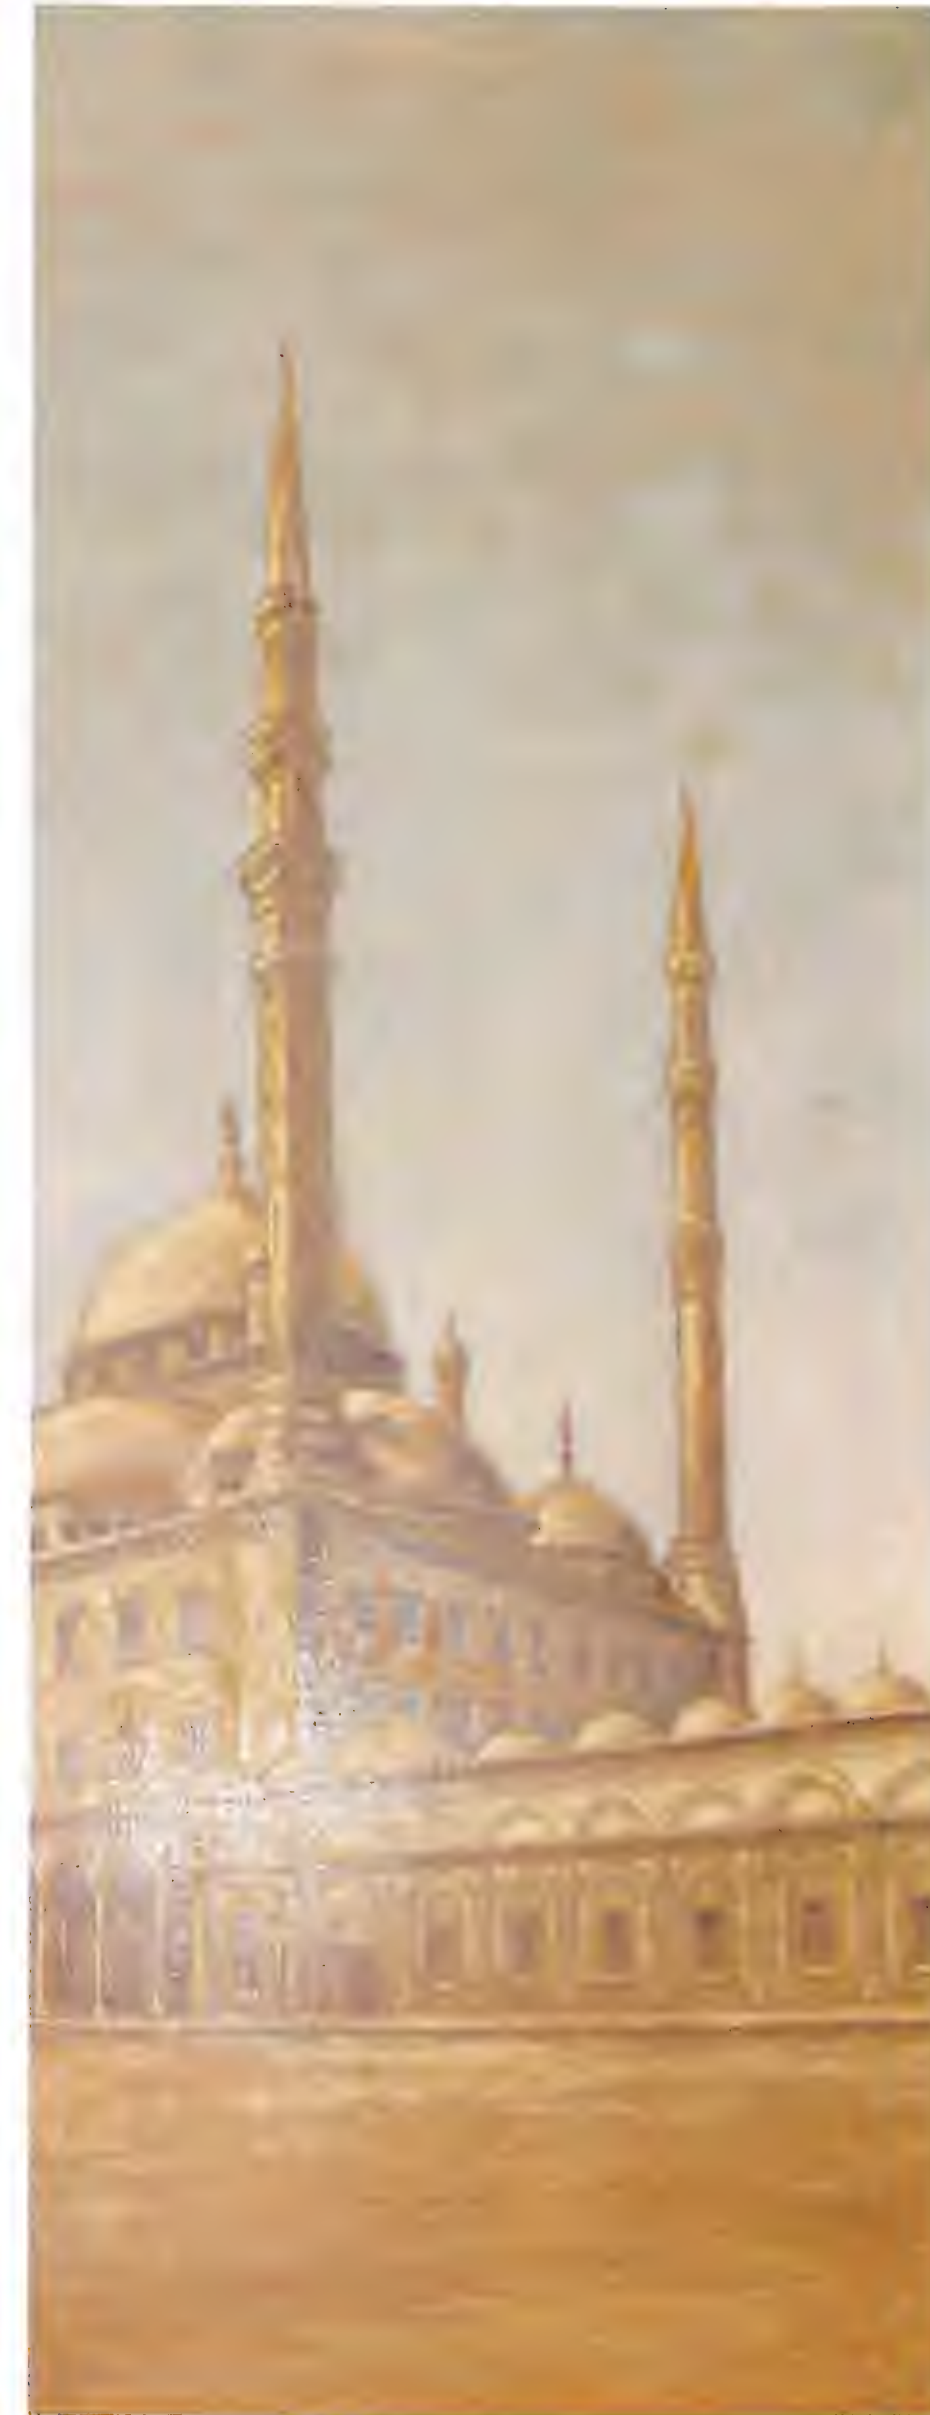
الأبواب وعليها اللوحات الزيتية بعد الترميم

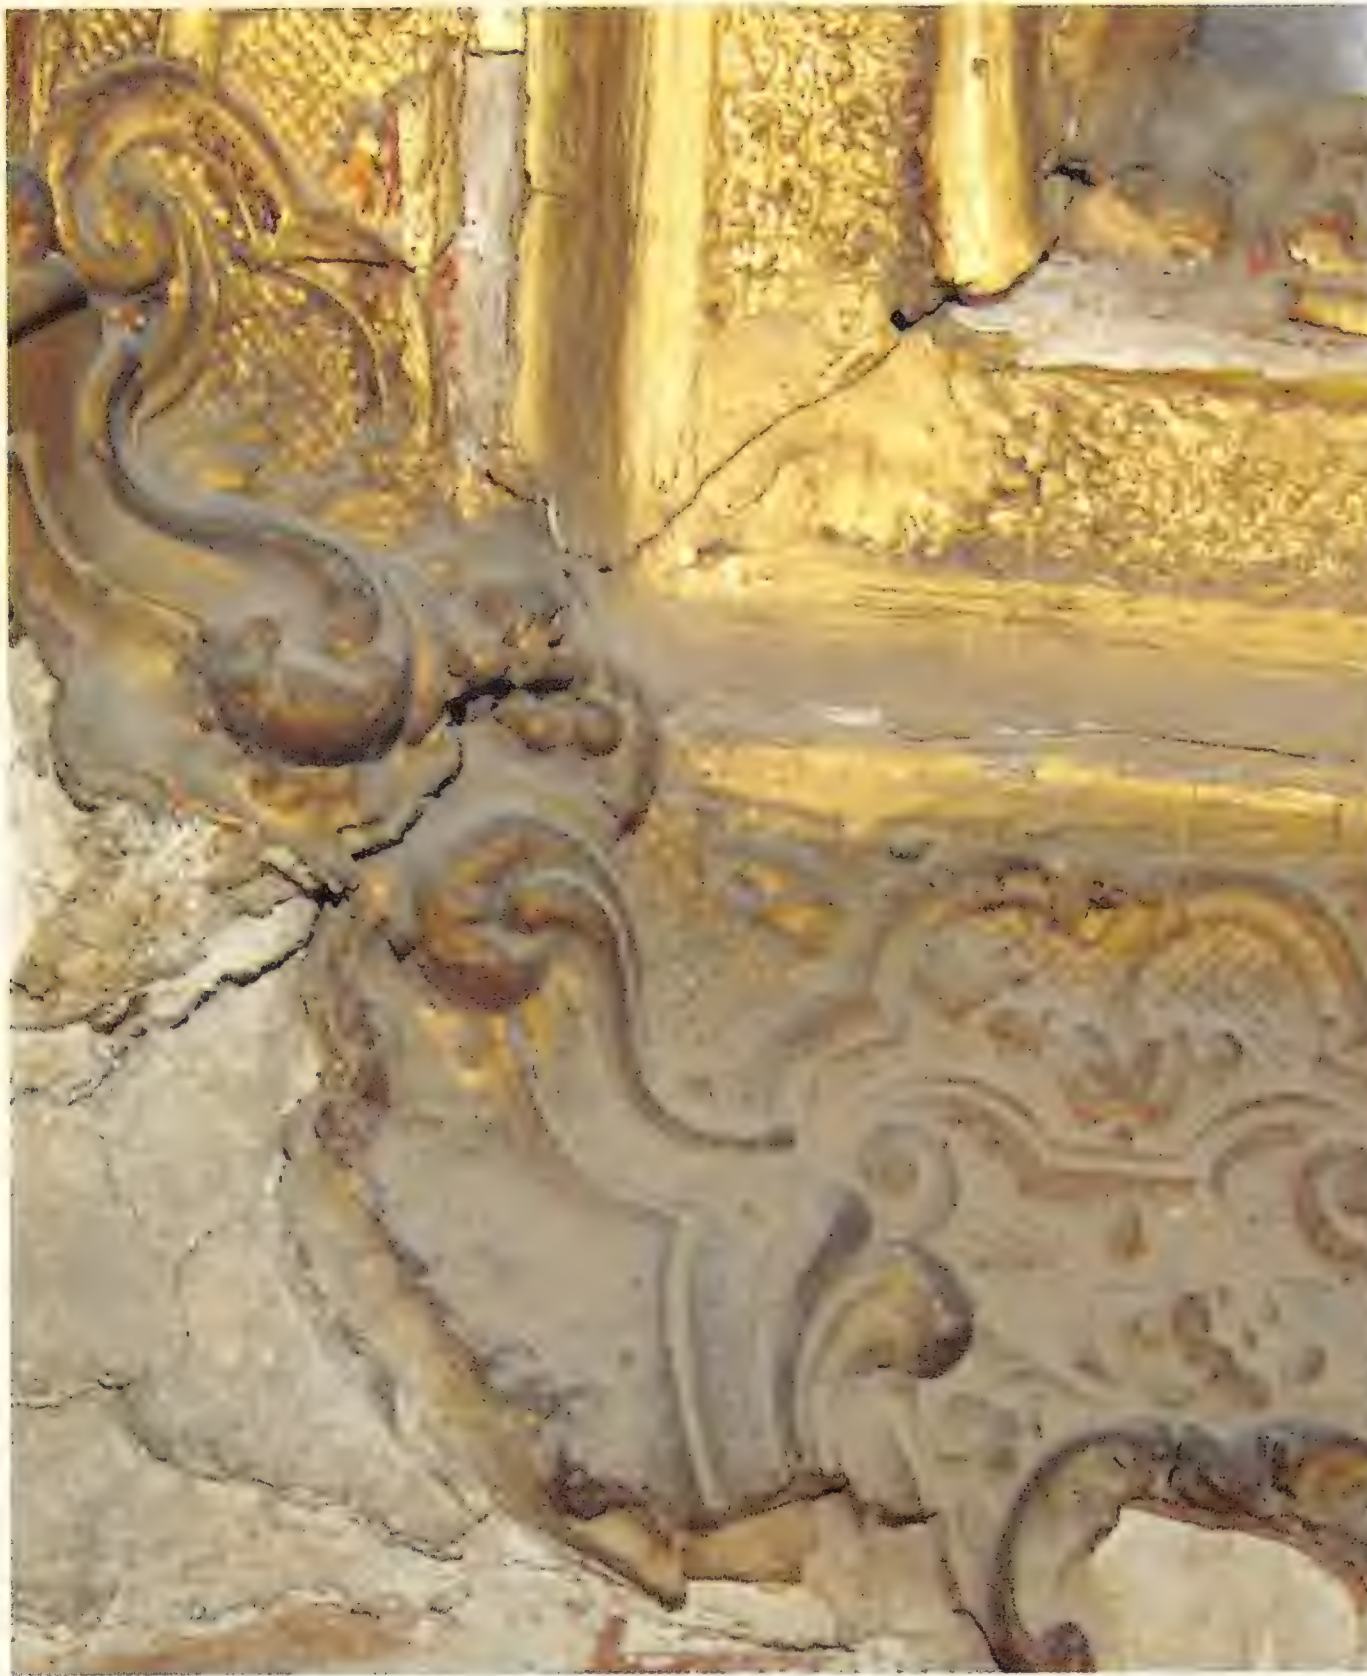
أجزاء مفقودة في البرواز حول المرآة

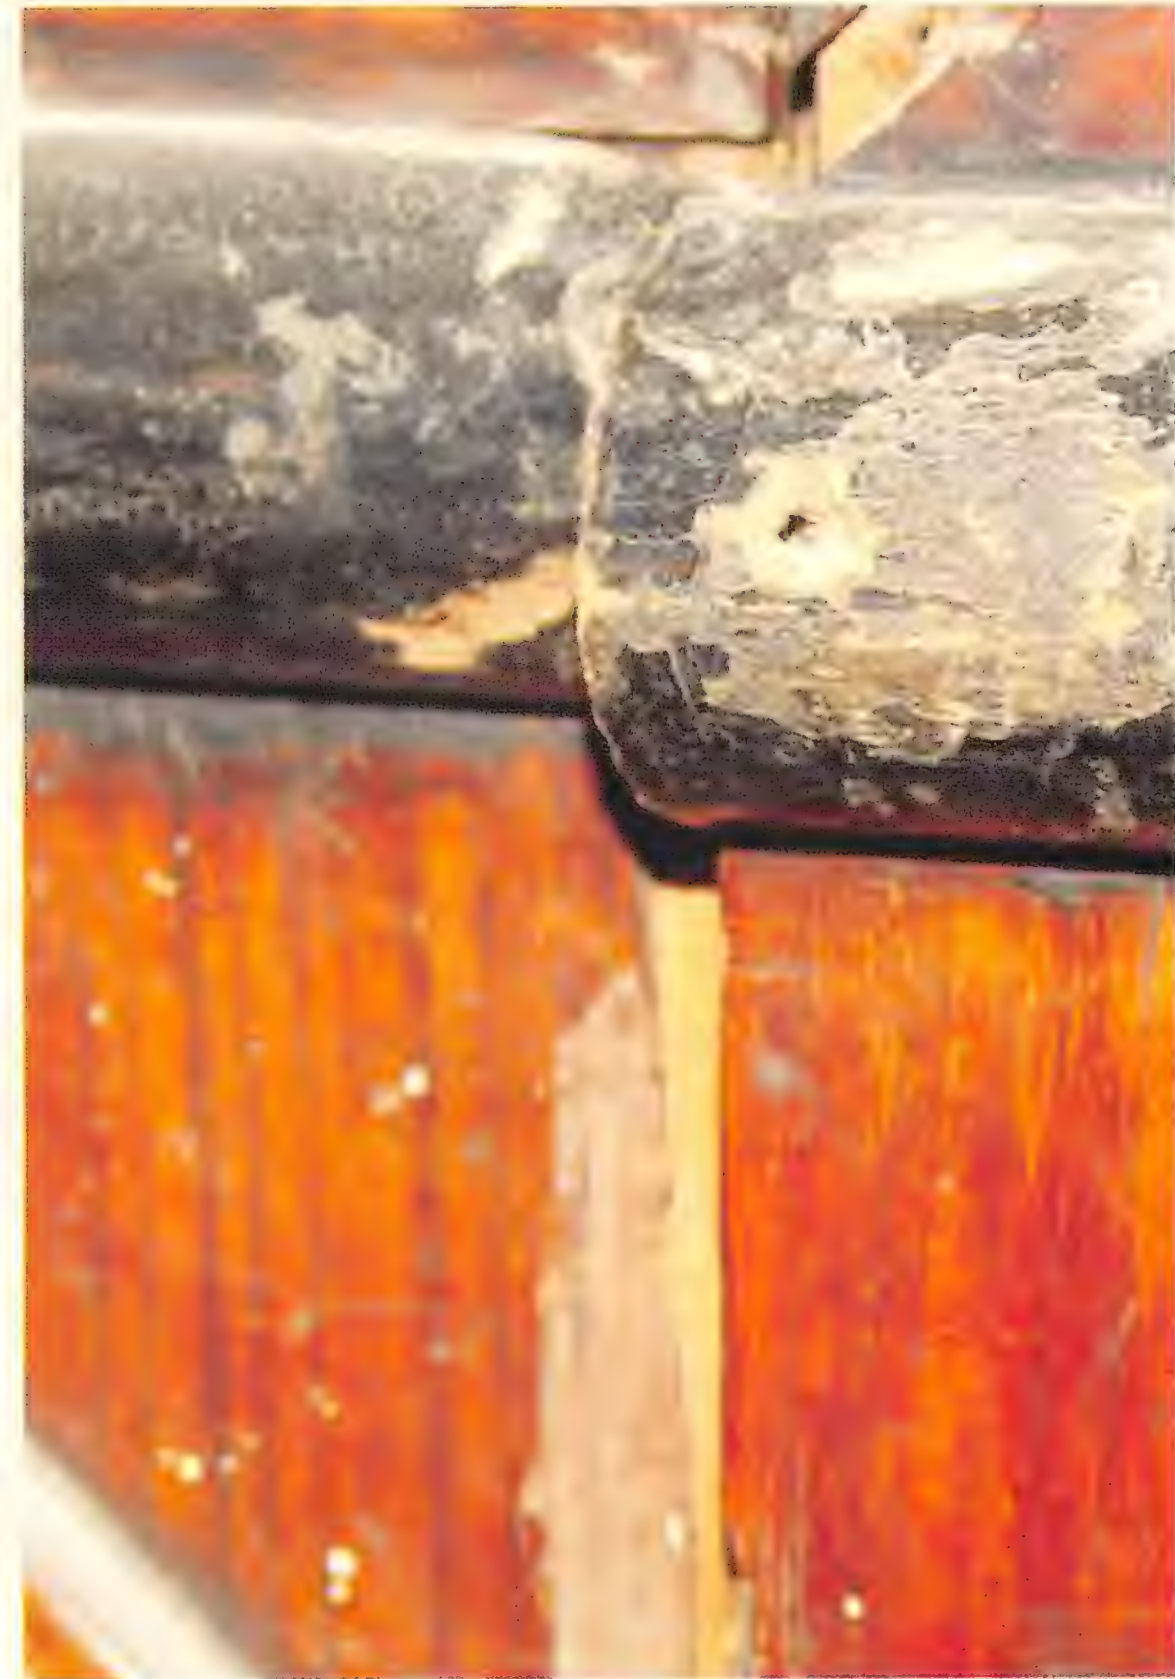
- اتساخات وأتربة
- شروخ وشقوق وإنفصالات في الزخارف
- طبقة الورنيش تالفة ومتغيرة اللون
- تلف بيولوجي واضح وخاصة في الأخشاب الحاملة للتجاويف
- توجد أجزاء مفقودة مثل تاج عمود وأيضا بعض الأجزاء المختلفة

بعض من مظاهر تلف التجاليد الخشبية

- إزالة طبقة الورنيش " الجمالكا " من المناطق غير الملونة وغير المزخرفة
- تنظيف المناطق المزخرفة والملونة بمذيب عضوي ضعيف
- تثبيت العناصر الزخرفية الصغيرة وذلك بواسطة المكواه الحرارية وحماية الخشب من الحرارة باستخدام الورق الحراري
- تعقيم جميع الاخشاب بالمواد المقترحة من مركز التحاليل بالتشريب لطبقة التجاليد وبالحقن لخشب الحامل على مسافات متساوية
- رد جميع الأجزاء المنفصلة وتثبيتها واستكمال الأجزاء المفقودة
- ملء الشروخ والثقوب بواسطة معجون نشارة خشب مع مبيد
- استكمال الزخارف وعمل الرتوش المناسبة بنفس الطريقة المتبعة في الأجزاء الأصلية.
- عزل الجدران بالجمالكا بعد التأكد من التنظيف جيداً.

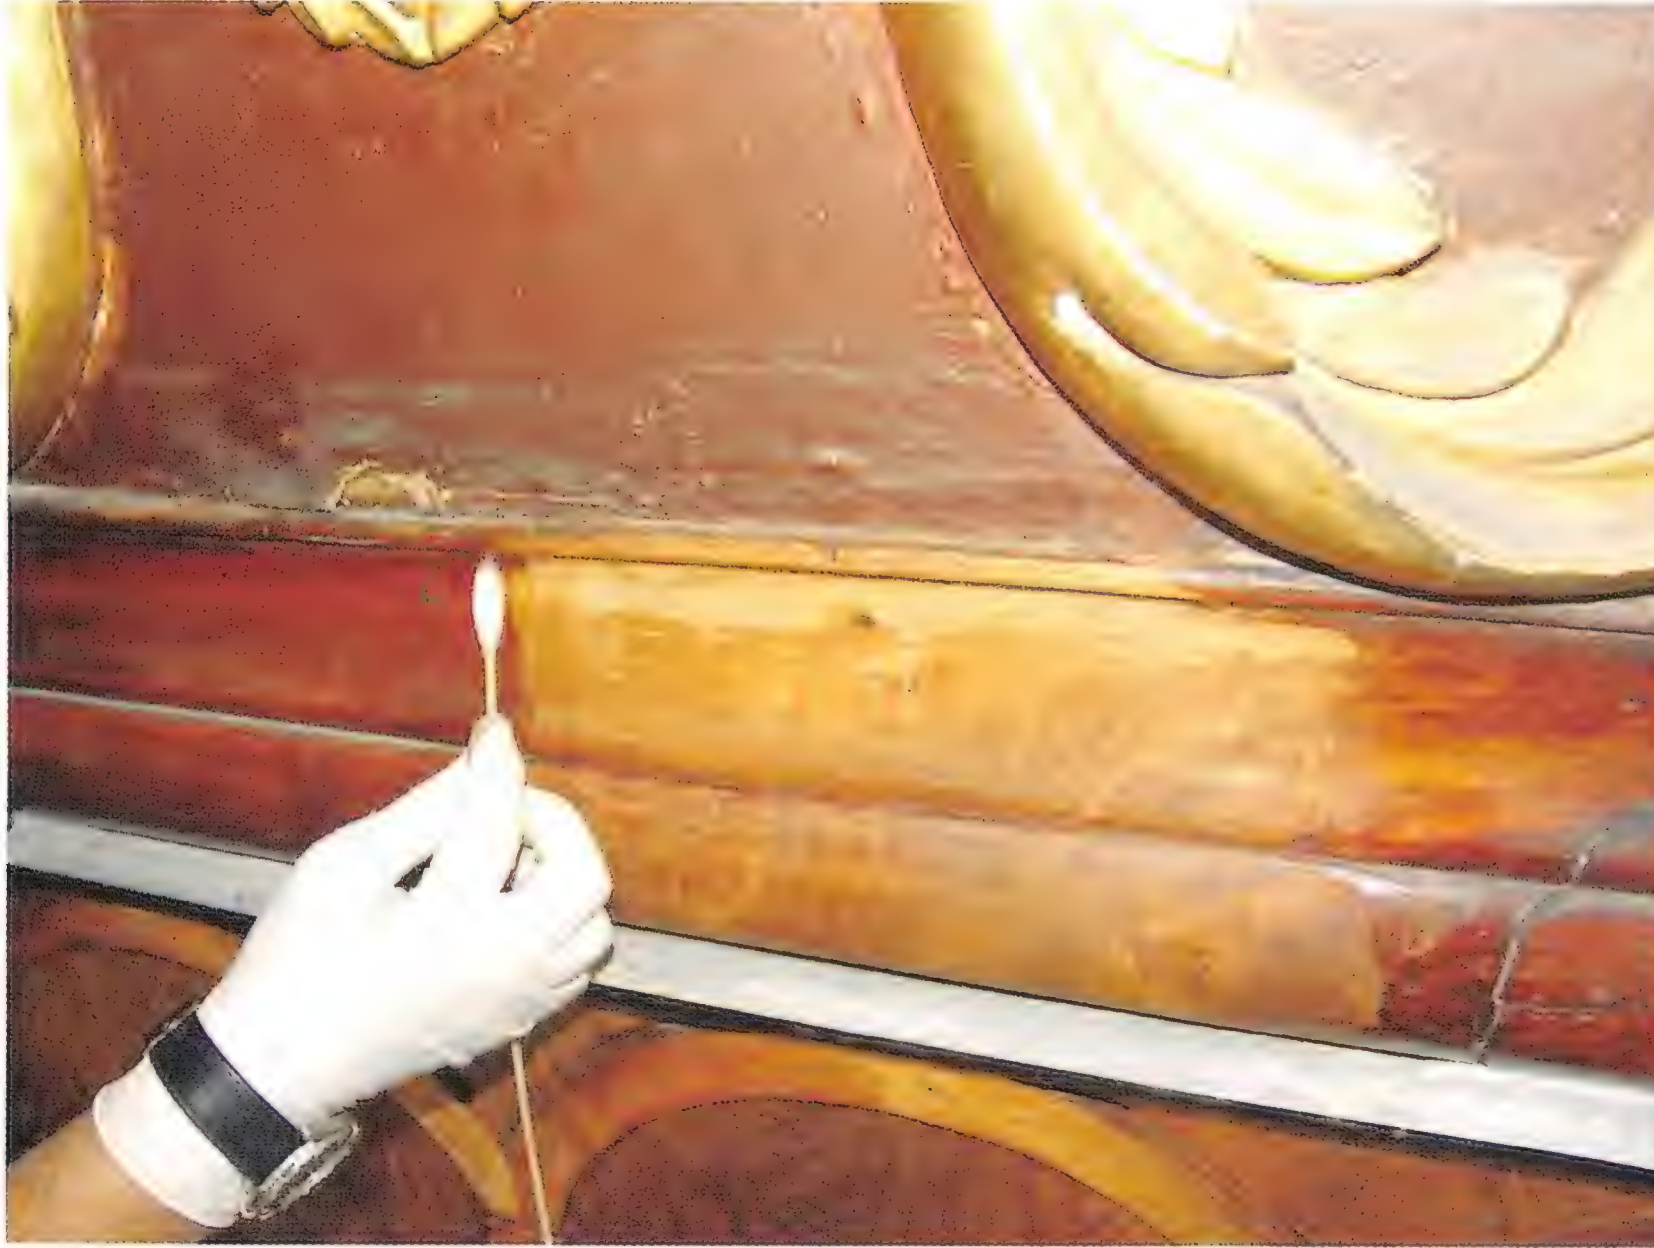
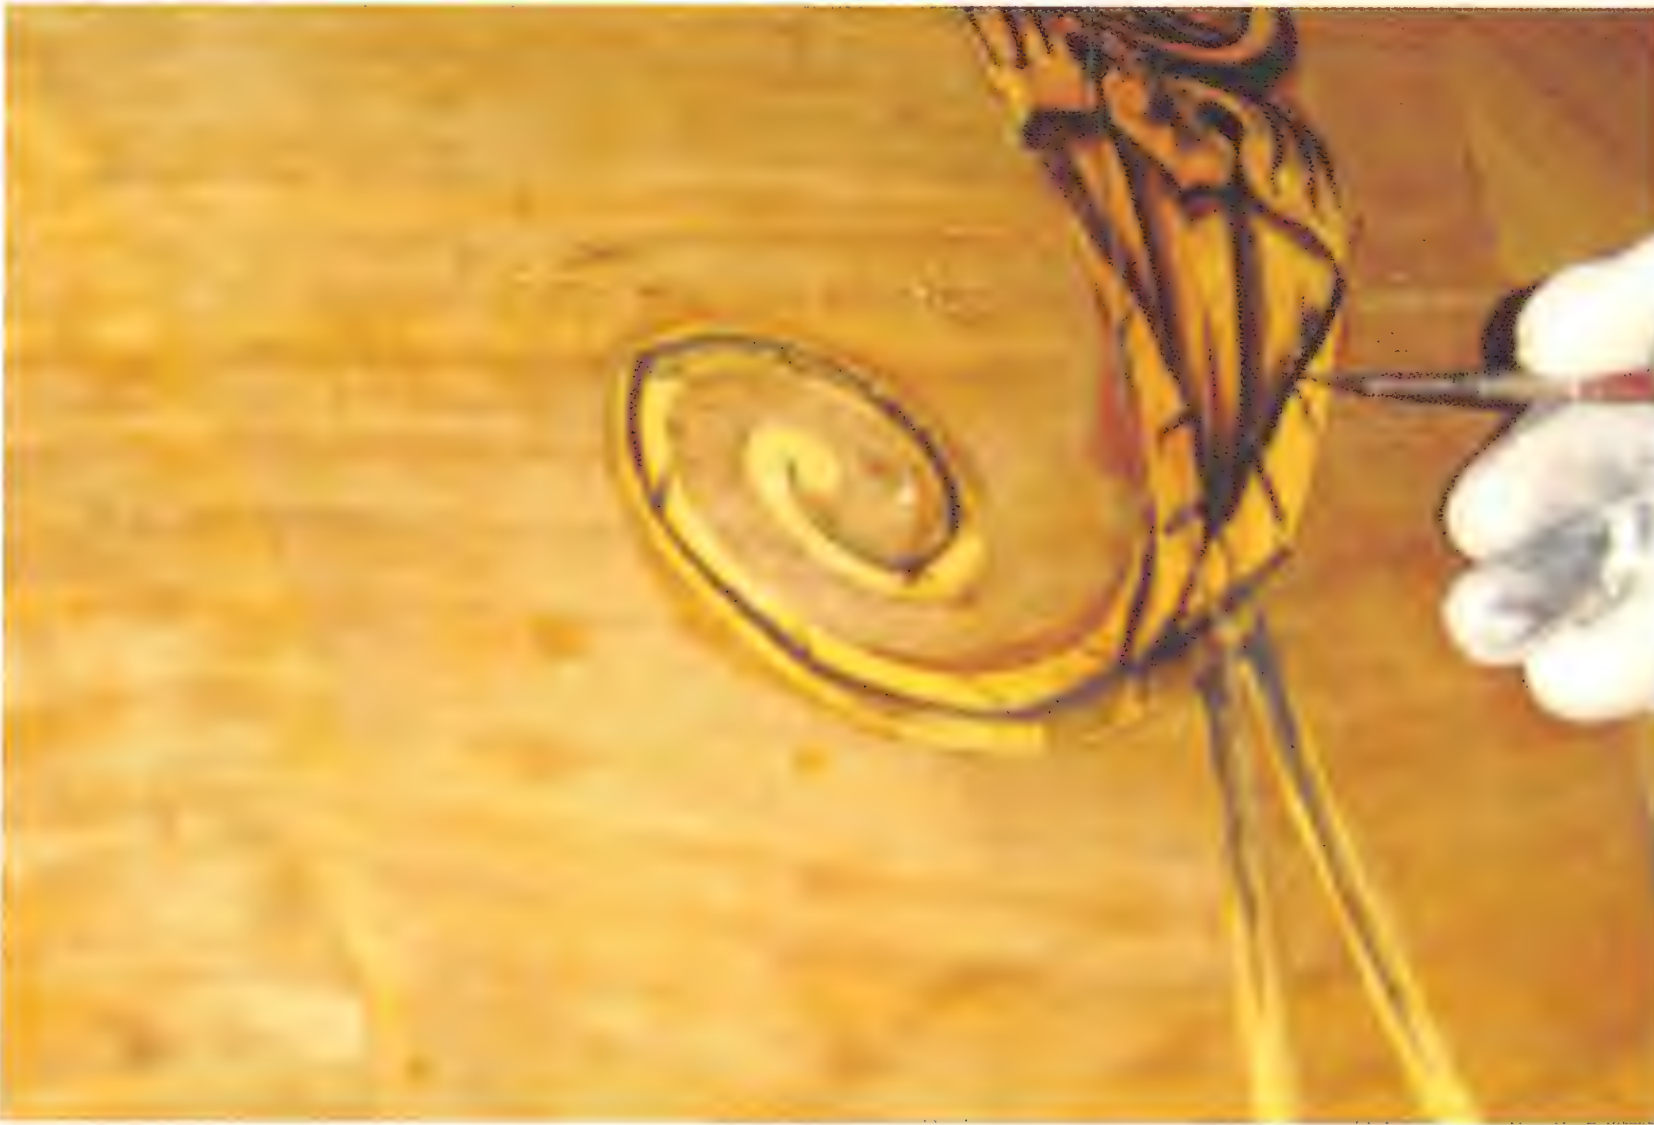
أثناء تنظيف التجاليد
